Adjunto A

Breve reseña histórica de Bahía Balleneros, Isla Decepción

Adjunto B
Descripción de los elementos históricos en el SMH N° 71

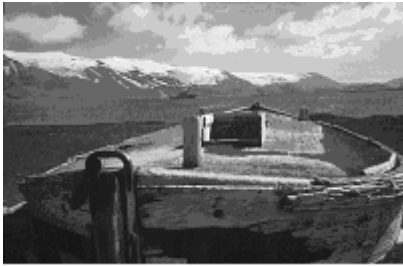
Estado actual (2003):	En una distancia de aproximadamente 1 km, hay 5 lanchas cisterna, 2 lanchas de remos, 6 casetas para bomba de agua, 1 depósito general, 5 depósitos para barriles de madera, 1 depósito para barriles de hierro y diversos diques. Entre las dos casetas de bombas al este, el pozo permanece intacto.

<i>Lanchas de remo (en el agua) y lancha cisterna (en la cubierta) utilizadas en la industria ballenera. Fotografía desde el buque factoría "Sir James Clark Ross". Fotógrafo anónimo (archivos de NPI).</i>	<i>Una de las lanchas cisternas encontradas en la Bahía Balleneros (1996). Fotografía: Birgit Njåstad (NPI).</i>

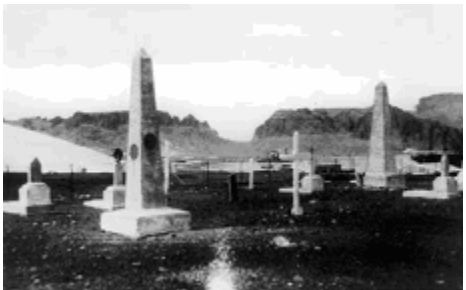
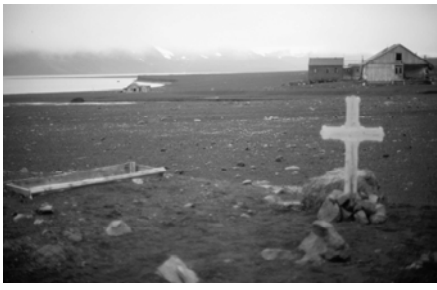
<p>WB2</p>	
<p>Estructura:</p>	<p>Cementerio (1908)</p>
<p>Ubicación:</p>	<p>Marcado con una cruz en el mapa del sitio (apéndice B)</p>
<p>Función y descripción:</p>	<p>En 1908 los cazadores de ballenas establecieron un cementerio. En la primera mitad del siglo se enterró aquí a 34 cazadores de ballenas noruegos, suecos, chilenos y rusos, así como un miembro de FIDS en 1953. También se erigió un monumento en memoria de diez hombres que perecieron en el mar (solo se recuperó un cuerpo). El cementerio era un sitio prolijo y ordenado, cercado con alambre, con monumentos de piedra impresionantes y cruces talladas en madera que marcaban las tumbas separadas.</p>
<p>Estado actual (2003):</p>	<p>En 1969, el sitio fue parcialmente sepultado y arrasado cuando la actividad volcánica produjo un lahar (un desprendimiento de lodo y cenizas) que arrasó y sepultó parcialmente el cementerio en el mar. En febrero de 2002, se recuperó una cruz perteneciente a Peder Knapstad, carpintero noruego que fue enterrado en el cementerio en 1931, y se erigió nuevamente junto a los restos de un ataúd parcialmente visible.</p>

<p><i>El cementerio en la Bahía Balleneros (1930-31). Fotografía: Gunnar Isachsen (archivos de NPI)</i></p>	<p><i>Los restos del cementerio: una tumba y la cruz de Peder Knapstad (2002) Fotografía: Susan Barr (DCH)</i></p>
<p>WB3</p>	
<p>Estructura:</p>	<p>Residencia del Juez de Paz</p>
<p>Ubicación:</p>	<p>Punto 3 en el mapa del sitio (apéndice B).</p>

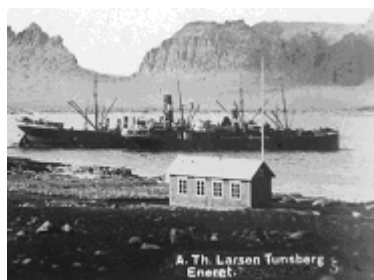
Función y descripción:	Este edificio fue la residencia del juez de paz británico en la época en que funcionaba la <i>estación ballenera Hektor</i> . Estaba hecha de planchones cepillados a máquina con lengüeta, ranura y empalme en cola de milano en cada esquina. Las molduras y la puerta de paneles son típicas de las construcciones del período de la Primera Guerra Mundial en Noruega. La construcción tiene un porche resguardado con un balaustre decorativo como panel. El calado en el porche y los detalles decorativos son característicos del estilo suizo que era común en la construcción noruega de ese período. La construcción tenía una oficina, un dormitorio y una sala. Junto a la construcción había también un mástil de 10 metros de altura.
Estado actual (2003):	La residencia del juez de paz no fue dañada considerablemente por la actividad volcánica, pero en los últimos tiempos se voló el techo, que permanece en las proximidades.

*La residencia del Juez de Paz.
De una postal con fotografía de A. Th. Larsen
(archivos de NPL.)*

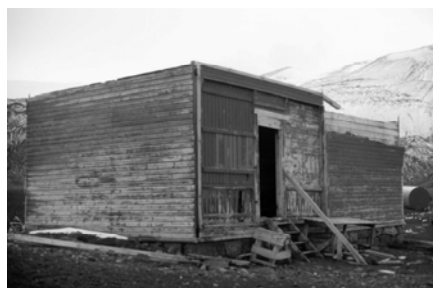
*La residencia del Juez de Paz en 2002.
Fotografía: Susan Barr (DCH)*

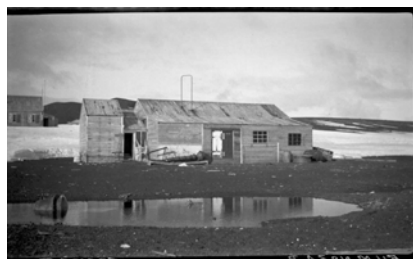
Estructura:	Hospital, laboratorio y depósito
Ubicación:	Punto 2 en el mapa del sitio (apéndice B).
Función y descripción:	Esta construcción se utilizó como hospital, laboratorio y consultorio del médico. Fue edificada por la compañía ballenera noruega, según se indica en las notas inscritas en uno de los paneles. El Reino Unido la utilizó más adelante como instalación para almacenamiento.
Estado actual (2003):	En la actualidad, la construcción se encuentra sepultada hasta la mitad en lodo y cenizas.

*El hospital y laboratorio en 1946
Fotografía: Reece, A.W. (archivos de BAS)*

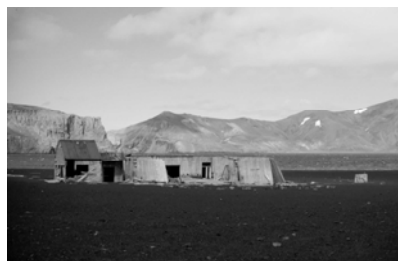
*El hospital, depósito y laboratorio en su estado actual
(2002)
Fotografía: Susan Barr (DCH)*

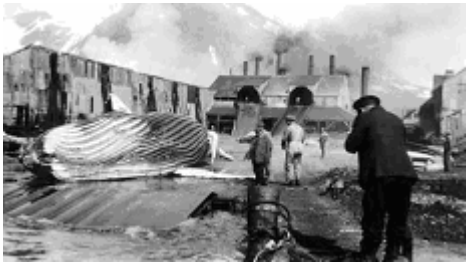
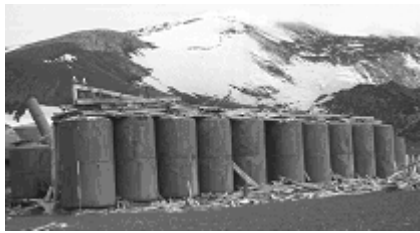
WB6	
Estructura:	Calderas y ollas
Ubicación:	Punto 7 en el mapa del sitio (apéndice B).
Función y descripción:	Se utilizaban calderas y ollas para la extracción de aceite de la carne y de los huesos de las ballenas y para el secado del guano. La carne y los huesos se hervían en dos edificios separados: uno a cada lado de la plataforma de corte. Las calderas estaban dispuestas en dos hileras. Desde una plataforma (galería) sobre las calderas se introducían la carne y los huesos en las calderas. El secado del guano se realizaba en un edificio detrás de la plataforma de corte.
Estado actual (2003):	En el sector occidental de la plataforma de corte hay 10 calderas de las dos hileras originales. De las calderas más pequeñas con un diámetro mayor que originalmente estaban a la izquierda de las calderas, solo restan dos. En el sector oriental de la plataforma de corte quedan 10 calderas en dos hileras, junto con una hilera de cuatro calderas del tipo más bajo y más ancho. Al norte de las calderas se encuentran cinco tanques decantadores. Los restos de los recipientes de las calderas utilizados en el proceso de secado del guano se sitúan cerca de la fábrica de guano. Hay una gran cantidad de parrillas de cocina entre los restos de las plataformas de las calderas y dispersas también en torno a las calderas. En el sector occidental de lo que era la plataforma de corte se sitúan las vías por las que un carro transportaba carne y huesos desde la plataforma de corte a las calderas.

<p><i>Las calderas y las ollas protegidas en edificios (1929-1930). Ollas para carne y huesos a la izquierda y, a la derecha, secadores de guano en el fondo.</i> <i>Fotografía de Gunnar Isachsen (archivos de NPI)</i></p>	
<p><i>Las calderas y las ollas en su estado actual (1996).</i> <i>Fotografía: Birgit Njåstad (NPI)</i></p>

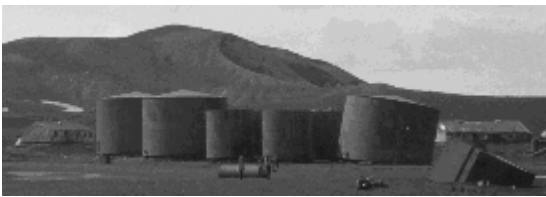
Estado actual (2003):	El tanque situado al sur de los dos tanques grandes para almacenamiento de combustible, perforado por un proyectil disparado por el buque de la Marina Real <i>Queen of Bermuda</i> en 1941 a fin de evitar que los asaltantes enemigos usaran el combustible, contiene aproximadamente 37 m ³ de diesel bastante alterado por la exposición a la intemperie por debajo del orificio del proyectil, con fugas de combustible que llegan al suelo exterior. Los techos de los tanques más pequeños están oxidándose y derrumbándose. Por lo tanto, el ingreso a los tanques es peligroso. La erosión hídrica está produciendo la inclinación del tanque al sudoeste.
------------------------------	--

<i>Aspecto de los tanques de combustible y aceite de ballena en 1961. Fotografía de John Killingbeck (archivos de BAS)</i>	<i>Estado actual de los tanques de combustible y aceite de ballena (1996). Fotografía: Birgit Njåstad (NPI)</i>

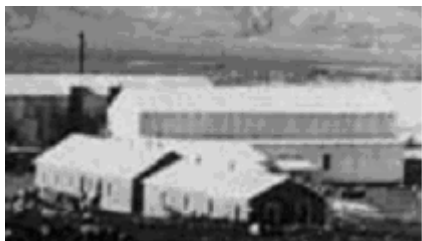
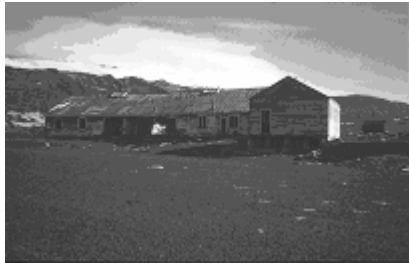
WB10			
Estructura:	Barracones de los cazadores de ballenas (Biscoe House)		
Ubicación:	Punto 5 en el mapa del sitio (apéndice B).		
Función y descripción:	El edificio albergaba anteriormente a trabajadores de la estación ballenera Hektor. De manera similar a la casa del juez de paz, se construyó con planchones cepillados a máquina con lengüeta y ranura y empalme de cola de milano en cada esquina. La estructura interna es comparable a la de la residencia del juez de paz. Los barracones seguramente fueron construidos en el mismo período y el material probablemente fue provisto también por el mismo aserradero. Después que el Reino Unido ocupó los barracones, la construcción pasó a conocerse como Casa Biscoe. Se agregó una sala para el generador diesel en el extremo sudoeste de los barracones.		
Estado actual (2003):	En la actualidad el edificio está medio destruido y parcialmente lleno de lodo del lahar ocasionado por la erupción de 1969.

<p><i>Los barracones (Biscoe House) en primer plano</i> <i>De una postal con una fotografía de A. Th. Larsen</i> <i>(archivos de NPI)</i></p>		<p><i>Estado actual de la casa Biscoe (1996)</i> Fotografía: Birgit Njåstad (NPI)</p>

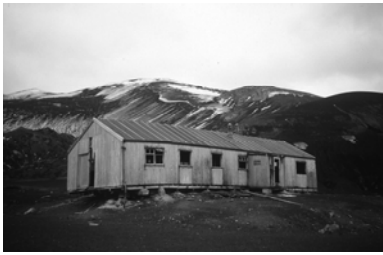
Estado actual (2003):	La estructura del edificio está en relativamente buen estado pero el interior está destruido. No tiene puertas ni ventanas. Los cimientos de la pared occidental están en peligro de desmoronarse.

<i>Estado actual del Pabellón de Caza (2002)</i> <i>Fotografía: Rod Downie (BAS)</i>
